船体腐食の現状と防錆対策

Present and rust measures of hull corrosion

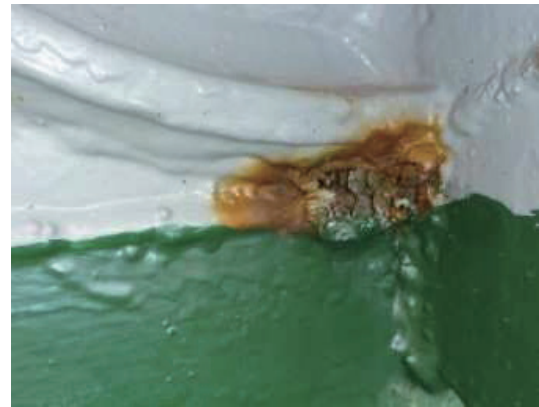
新造時、母材管理が悪く発錆した状態で利用した場合や、溶接時における溶接スラグの介在で母材と塗膜の間に酸化物を介在させ酸化を助長した場合などの多くの発錆原因が潜在している。図1は、船舶に多く見られる溶接部に発生した錆を撮影したものである。

図1 溶接スラグの介在により酸化した箇所

このような溶接部に発錆する原因は溶接スラグの介在が考えられる。図2は、建造から発錆までの要因をフローにしたものである。このように、船舶は建造から、引渡される前までに、すでに発錆要因が潜在し、錆は既に進行状態にあると考えられる。発錆初期の段階では、溶接箇所に塗装が施され発錆の発見は困難である。数年後錆は塗装下で進行し、膨張拡大し、塗装皮膜を破る。この状態で目視により発見されることが多い。しかし、溶接箇所は一箇所ではなく、複数個所に出現するため膨大な箇所の発錆となる。

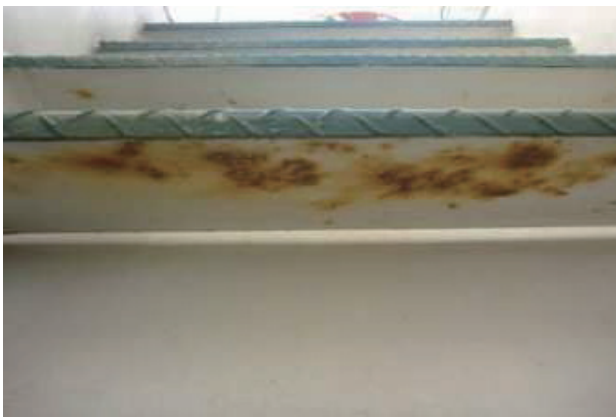
図3は母材から発錆した状態を撮影したものである。このような発錆は、溶接スラグによる発錆に比べ、塗装下での錆の潜伏期間が長く、塗膜を破りに顕著に現れるまで、発見することが難しい。発錆の発見には、点検が必要となるが、錆の発生初期における目視で

図3 母材から発錆した状態

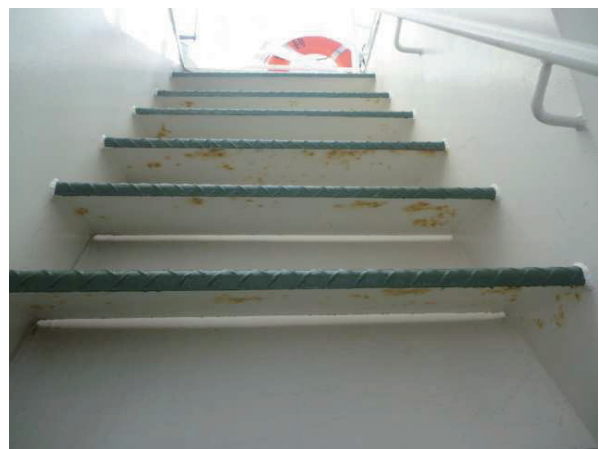
図4は、発錆箇所を従来の防錆作業方法により、整備した箇所である。防錆を施行したが、わずか1年後に同じ箇所に発錆した。原因は、従来の防錆方法により整備を行ったことが原因と考えられる。作業終了後、完全に錆の要因が除去できないため、表面上の付着物(細かい錆や、塗膜片)が母材面と塗料の間に層を作り、錆を再発させると推測する。更に作業箇所以外にも、細かい錆が飛散し、塗装面に付着し発錆する。従来の手法でも塗装前に掃除機、ブローアなどの清掃により取り除いていたが、微粒子状の酸化物は除去できない。清水による洗浄を行う方法による除去が効果的ではあるが、露出した部分に水分が付着すると、再び酸化し、錆が発生する。

図4 防錆作業後、1年経過し発錆した箇所

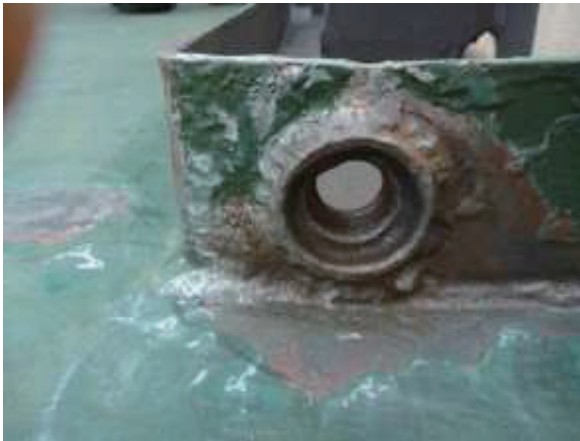
図5は、電動工具により錆の除去を行った箇所である。この時点では、錆はまだ除去しきれておらず、母材に錆が付着している状態である。

図5 電動工具により錆の除去を行った状態

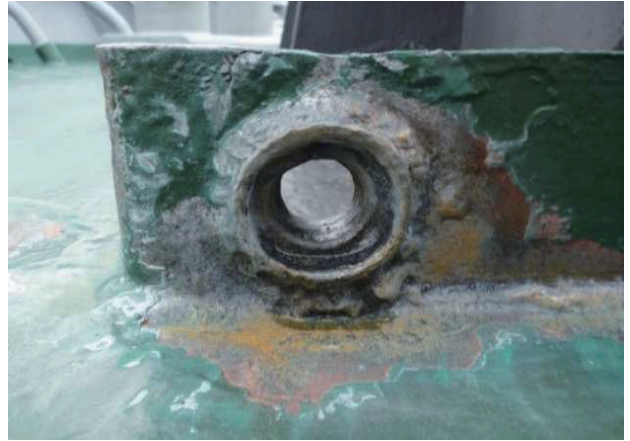
図6は、錆と溶剤が反応しなかった個所に再度溶剤の塗布を行った個所である。錆と溶剤の反応により、さらに黒色へと反応し、母材部分は銀色に光沢を帯びた状態である。

図6 無機正リン酸・界面活性剤を使用した箇所

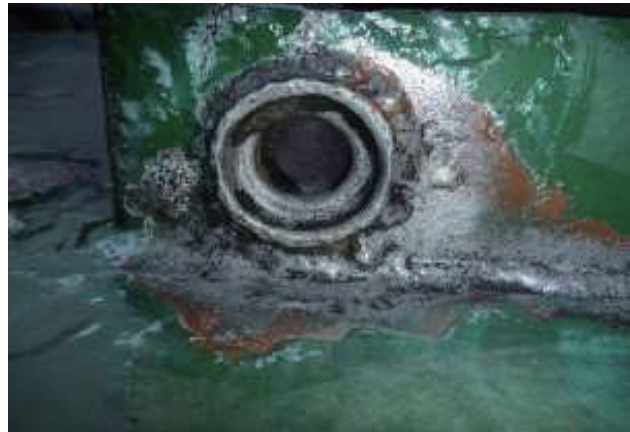
図7は、母材に無機正リン酸・界面活性剤を使用した数分後、液剤が母材に残った錆と反応し、黒色へと変色する。錆の反応が見られない個所には、十分乾燥させた後、さらに全体的に塗布を行なう。この工程を繰り返すことにより、錆に浸透した溶剤が、錆との反応を繰り返し、防錆処理箇所の水分を追い出す。反応し強固な防錆機能を増し、リン酸被膜を形成する。

図7 溶剤を繰り返塗布を行った状態

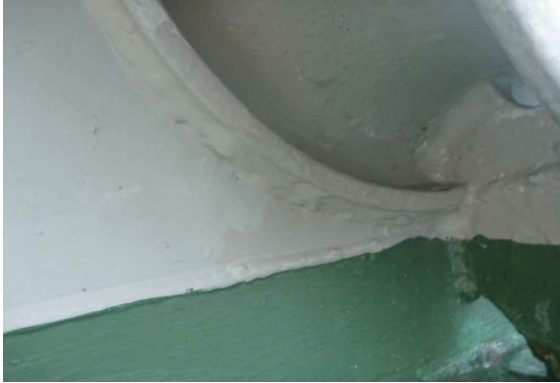
図9は、新しい防錆方法により整備した箇所である。施工後、4年が経過しているが、錆の発錆は見られない。従来方法の防錆作業により整備した箇所に比べ、明らかに錆を抑制していることがわかる。この方法で防錆することで、防錆作業の回数は、明らかに減少し、保守整備作業の軽減を図ることができる。

図9 新しい防錆方法により整備した箇所(4年経過)
