# 大規模災害時における船舶の対応について

山谷尚弘\*, 池野一成\*\*,  
高橋淳\*\*\*, 中村慎太郎\*\*\*\*,  
山野杏樹\*\*\*\*\*, 西井典子\*\*\*\*\*

## Response of ships in the event of a large earthquake

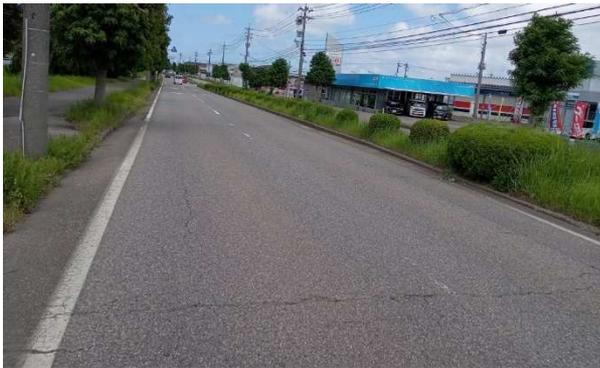
図1 臨海実習場周辺道路浸水エリア

予測が可能となっており、避難時期を的確に判断することで災害による被害は大幅に減少することも各地の災害対応の結果からわかってきた。一方で、地震による津波被害は、予想以上に短い時間で到達することから避難が困難となることも報告<sup>(3)</sup>されている。2024年1月1日に発生した令和6年能登半島地震では、震源地周辺の沿岸に数分で津波が到達したが、富山湾沿岸においては、30分程度の時間差が生じて到達したことがわかった。港付近では、主要道路の一部に津波による浸水が確認され、避難困難地域となり得る可能性も大きいこともわかった。図1に臨海実習場周辺で潮位上昇により浸水したエリアを示す。北側へ進む道路は、1車線浸水により一時通行が困難となった。射水市新湊地区ではこのような場所が数カ所あった。海水が引いた後はヘドロ状の泥が残り、滑りやすい状況であった。

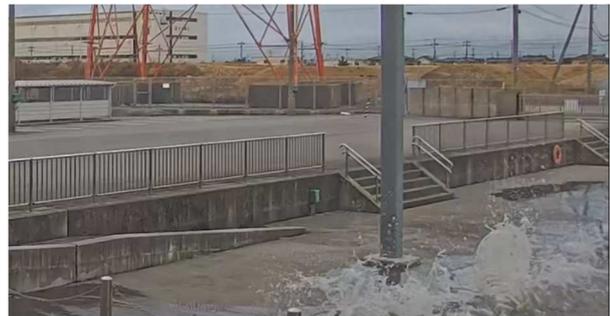
図2 地震発生時の潮位変化

2024年1月1日16時10分に石川県能登半島で発生した地震の規模は、M7.6、輪島市と羽咋郡志賀町では、最大震度7を観測した。気象庁による正式名称は、「令和6年能登半島地震」と命名<sup>(4)</sup>された。また、2023年5月にも地震が発生しており、「令和5年奥能登地震」と石川県が命名<sup>(5)</sup>している。度重なる地震に耐えられない住宅は、倒壊し多数の方が犠牲となった。能登地方では、海底隆起により多くの船舶が転覆、沈没するなどの被害を受けている。富山高等専門学校が所有する練習船「若潮丸」も災害支援として、七尾港に物資を運び入れたが、岸壁周辺の被害も大きく長時間の停泊は不可能であった。能登地方では海底隆起が見られ、富山湾海底では、斜面が崩壊<sup>(6)</sup>し、多数の漁具に被害があった。令和6年能登半島地震では、震源付近で発生した津波の到達と富山湾内での海底斜面崩壊による津波の発生が観測されている。図2に地震発生時の状況を示す。激しい揺れによって海面が揺すられることで一時的に潮位が上昇している。富山湾では、この波と同様の発生を2011年3月東日本大震災時にも経験している。地震発生時の潮位変動は数秒後には収まった。

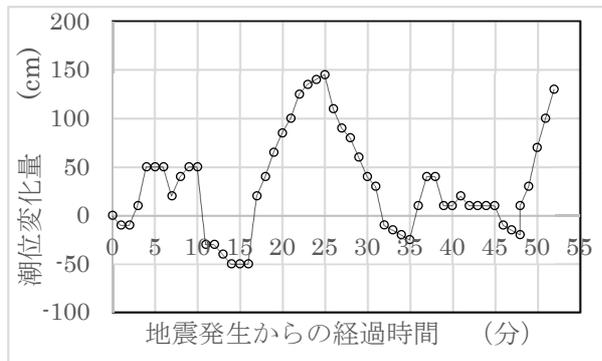
図3 地震発生からの潮位変化量

図3グラフには、防犯カメラ映像から潮位変化を示している。図よりわかるように、地震発生から10分後に潮位変化が現れている。この潮位変化は、富山湾海底で斜面崩壊による津波が発生したものと考えられる。海底内で、斜面崩壊が発生することは予測されておらず、第1波到達の危険性が明らかとなった。図4-5に津波による潮位変化を示す。図よりわかるように、潮位上昇は緩やかであるもののポンド付近は50cm以上の

潮位が上昇していることがわかった。10 分以内<sup>(3)</sup> <sup>(6)</sup>で避難するかどうかを判断することが重要である。臨海実習場周辺道路は、浸水しており、孤立する危険があることもわかった。臨海実習場に一時避難後は周辺道路が使用できない可能性があることも出港判断の要素に入れておかなければならない。

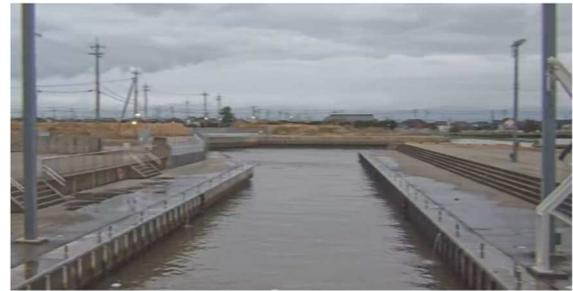
図6 第2波到達前の引き波による潮位低下 (発生15分後)

引き波が発生していることがわかる。周辺海域では潮の流れが変化していることも動画により確認できた。ポンド付近は岸壁高さを越えるくらい上昇していることがわかった。この到達前には岸壁を離れることを目標に出港準備する必要がある。綱取り人員は岸壁作業となり、危険なため、支援なしでの出港を検討しなければならない。

図6-8は、第2波の潮位低下から潮位上昇までを示す。20分から30分後に発生した潮位変化は震源地付近で発生した津波が到達しているものと考えられる。潮位変化は緩やかであるものの海面低下がみられ、

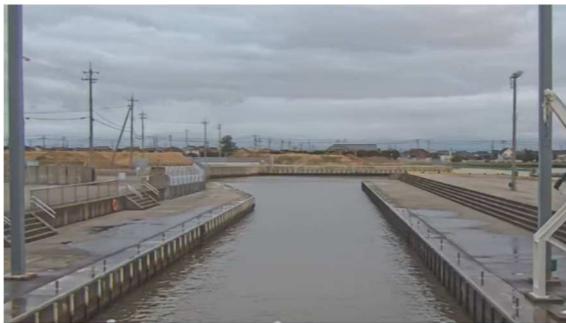
図4 第1波到達前の潮位(発生3分後)

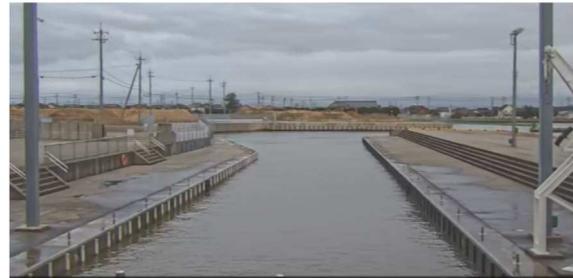
図7 第2波到達時の潮位変化(発生20分後)

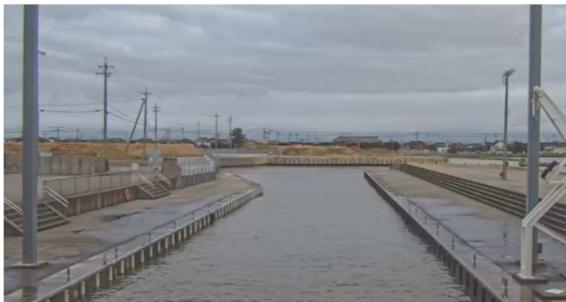
図5 第1波到達後の潮位変化(発生5分後)

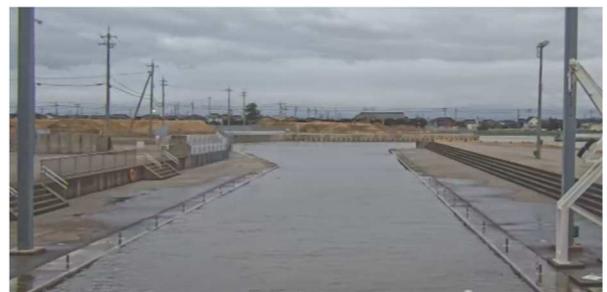
図8 第2波到達時の潮位変化(発生25分後)

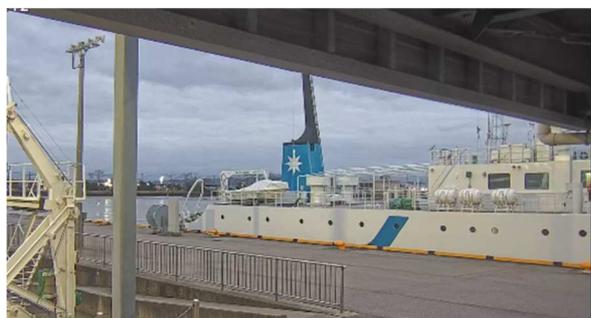
図 9 引き波時の係船状況

潮位変化により若潮丸は最大150cm以上の上下変動があった。係留中の船舶は係船索の状態によって、岸壁に乗り上げや転覆の恐れがある。図9-11に若潮丸の上下変動を示す。図10は地震発生前と同じ潮位である。図9は引き波によって潮位が低下した状態で

ある。この時は、係船索は弛み、張りが低下することで岸壁から離れる危険がある。図 11 は、潮位が最大の状態である。図よりわかるように係船索に強い張りがみられ、最悪の場合、破断する危険がある。最大潮位は約 150cm 上昇しているが、若潮丸は 100cm ほどしか上昇していないことがわかった。係船索の張りによって、50cm ほど上昇が制限された。係船索破断の可能性があるため、停泊中における、係船索の張り過ぎも注意しなければならない。避難を断念し、停泊にて待機する場合、潮位変化に対応した係船索の調整をおこなう必要がある。

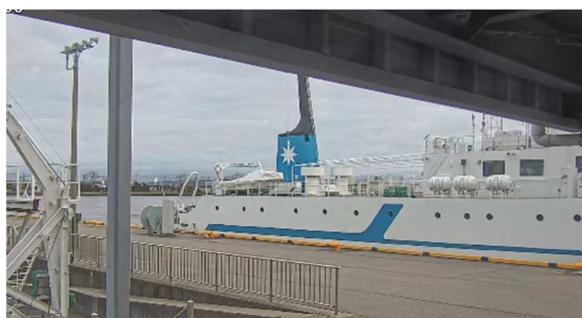
図 10 引き波後浮上(地震前と同じ潮位)

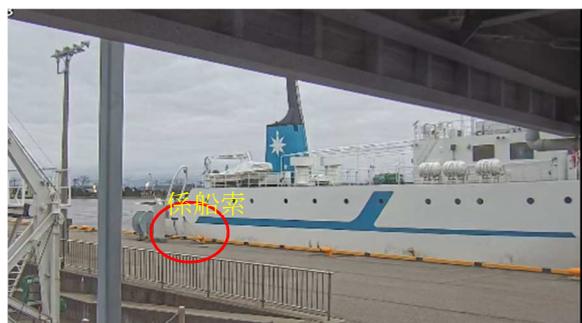
図 11 最大浮上状態
