富山高等専門学校臨海実習場で観測された 令和6年能登半島地震に起因する津波のデータ

Data on tsunami caused by the 2024 Noto Peninsula earthquake obtained
at Marine Training and Research Center, National Institute of
Technology, Toyama College

Data on the tsunami caused by the 2024 Noto Peninsula earthquake obtained at the Marine Training and Research Center, National Institute of Technology, Toyama College, are published in this short report. Changes in sea-surface height were observed. These changes were confirmed to be consistent with images of a security camera.

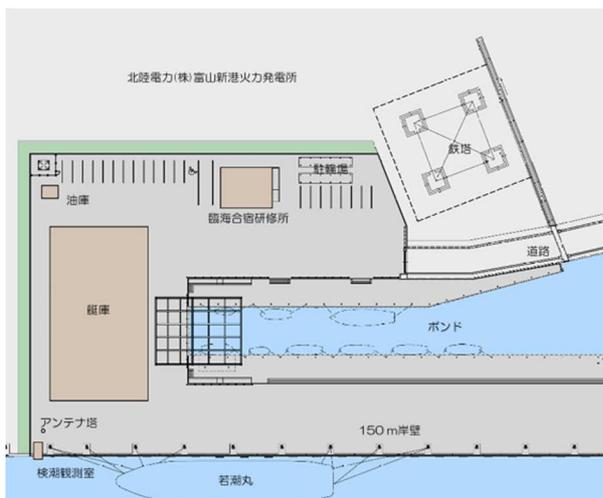
Fig. 1 Layout of Marine Training and Research Center.

富山高等専門学校臨海実習場は、練習船若潮丸をはじめ、各種の小型舟艇、カッター、その他の実習設備などを備え、主に商船学科の学生が実習を行っている。また、基礎的なデータとして、気象・海象データの継続的な計測を実施している。この中には、潮位計による海面高さの計測⁽²⁾が含まれる。臨海実習場の富山新港に面した岸壁に設けられた検潮観測室(36°45.65'N, 137°7.88'E)の室内で、水晶式水位計(明星電気 QWP-6-502D; 観測精度は波高の0.02%)の水圧センサを、水深10mの地点で水面下約3mに設置(懸垂)して、1秒毎の観測を行っている。検潮観測室および後述のポンドの位置関係⁽³⁾をFig. 1に示す。本節では、この潮位計の地震発生後のデータについて述べる。

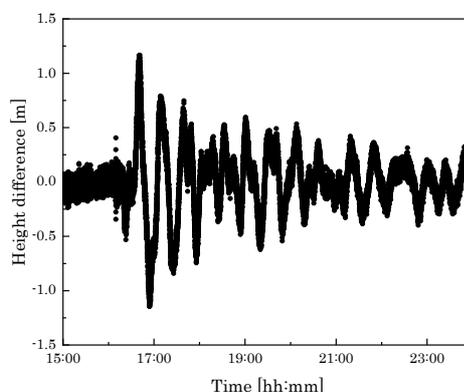
Fig. 2 Sea-surface-height difference on January 1st, 2024. The data were measured at $36^{\circ} 45.65'N$, $137^{\circ} 7.88'E$.

地震発生当日の地震前の15時30分から24時までの潮位計のデータをFig. 2に示す。以下の図で、横軸は時刻、縦軸は後に述べる津波到達時の海面高さを0とした相対的な海面高さである。また、地震発生直後の部分を拡大してFig. 3に黒プロットで示す。地震発生直後の部分について詳細に検討するため、隣接平均10点のスムージング処理を行い(Fig. 3の青プロット)、これらのデータをもとに、地震発生に伴う海面変動(Fig. 3のEarthquake)、引き波であった第1波の到達時刻(ToA)、第1波から第3波の極大極小の時刻、および海面高さを読み取った。

海面高さを調べ、Table 1 にまとめた。ピーク間の時間は、1643 s から 1892 s の間にあり、おおむね 30 分程度の周期で到達していることが読み取れる。

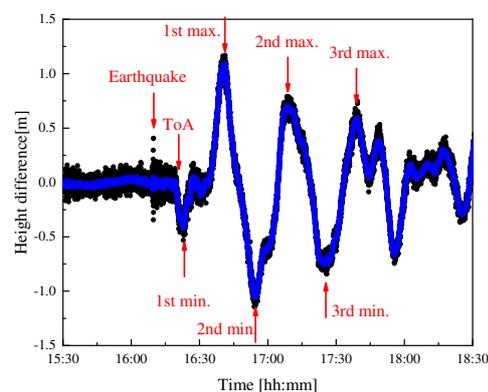
Fig. 3 Enlarged view at right after the earthquake.

16:09:38 から 16:09:48 にかけて、最大 ± 0.4 m 程度の海面の急激な振動が見られた(Fig. 3 黒プロット)。これは、地震発生に伴う海面変動と考えられる。気象庁が公開している強震観測データ/令和6年(2024年)1月1日16時10分石川県能登地方の地震⁴⁾によると、震源時刻は16:10:22.5、臨海実習場に近い観測点の高岡市伏木、射水市加茂中部ではそれぞれ16:10:50頃、16:11:00頃に最大の震度を観測している。これらのことから、この時の潮位計の時計は60秒程度進んでいたと推測される。本節の時刻は全て潮位計の時刻を記しているが、この進みに注意が必要である。

その後、16:19:36 にスムージングしたデータが低下をはじめている。この16:19:36の海面高さを本節の海面高さの基準として、相対的な高さを議論する。これは引き波の津波の第1波と考えられる。つまり、地震発

生に伴う海面振動から10分程度で第1波が到達していると見なせる。第1波の極小は16:23:13に観測され、到達時刻の16:19:36に比べて -0.42 mであった。到達から極小にいたるまでの所要時間はおおむね3分30秒程度であった。

その後、16:26:04頃、地震発生時の潮位にほぼ戻り、16:34:08頃まではほぼ一定の潮位を示した。16:34:08頃、寄せ波の第1波が到達したと見られ、16:41:04に極大を示した。到達時刻に比べて $+1.09$ mであり、これがこのデータシリーズで最大の海面高さの差であった。以下は、潮位は落ち着くことなく振動を続けた。

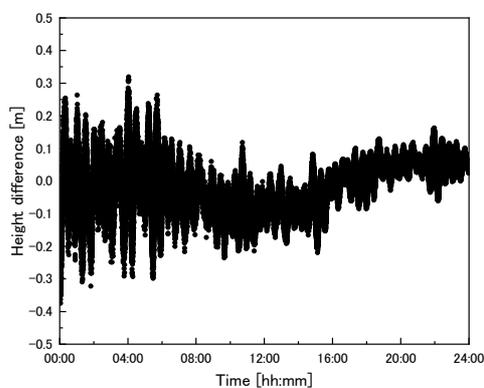
Fig. 4 Sea-surface-height difference on January 2nd, 2024. The scale of the vertical axis is different from that in Figs. 1 and 2.

その後は、比較的複雑な波形となり、徐々に減衰していった。しかし、翌々日 1 月 3 日の 24 時になっても高さが 0.1 m 以下ではあるものの 30 分程度周期の振動は続いた。1 月 2 日、3 日の潮位計のデータを Fig. 4 と 5 に示す。

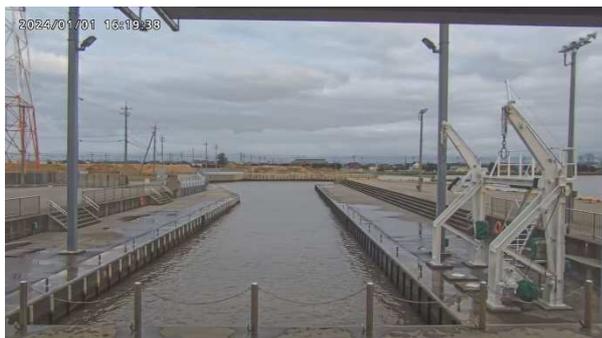
Fig. 6 Camera image at time of arrival.

臨海実習場に設置された防犯カメラ (Panasonic ディスクレコーダー WJ-NU101、およびカメラ WV-S65340-Z4K) にも津波の様子が記録されていた。カメラが記録している画像は、潮位計が設置されている場所とは異なり、富山新港から掘り込んだ実習場のポンドの様子を撮影したものである。Table 1 にまとめた時刻のうち、Time of arrival、1st minimum、1st maximum、2nd minimum の時点の画像をそれぞれ Fig. 6 から 9 に示す。前述したように、潮位計の時計は 60 秒程度進んでいるものと推測されるが、それにもかかわらず、Table 1 にまとめた時刻と対応する時刻のカメラ画像は、海面高さの極大・極小とほぼ対応していた。防犯カメラ自体の時計の誤差や観測・記録している場所の相違などが原因と考えられる。

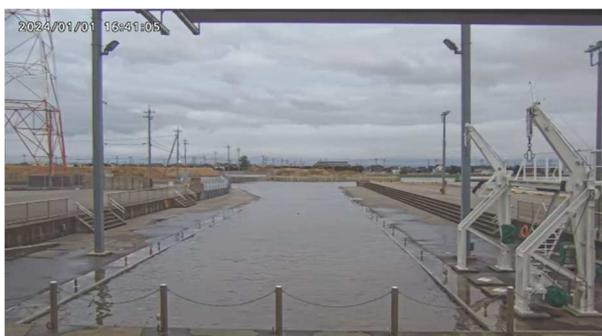
Fig. 8 Camera image at 1st maximum.

Table 1 と比較してわかる通り、1st maximum が最高の高さを持っているが、Fig. 8 で示した画像では、ポンドの海水があふれている。一方、最低の高さであった 2nd minimum では、対応する Fig. 9 の画像はポンド内の水面がかなり下がっていることが見て取れる。このように、潮位計のデータによる水面の上下は防犯カメラの画像でも確認できた。
